**Rua Luís Soares Barbosa, nº 12, 4º Esqº Trás (T1)**

*Data da visita: 23/09/2024*

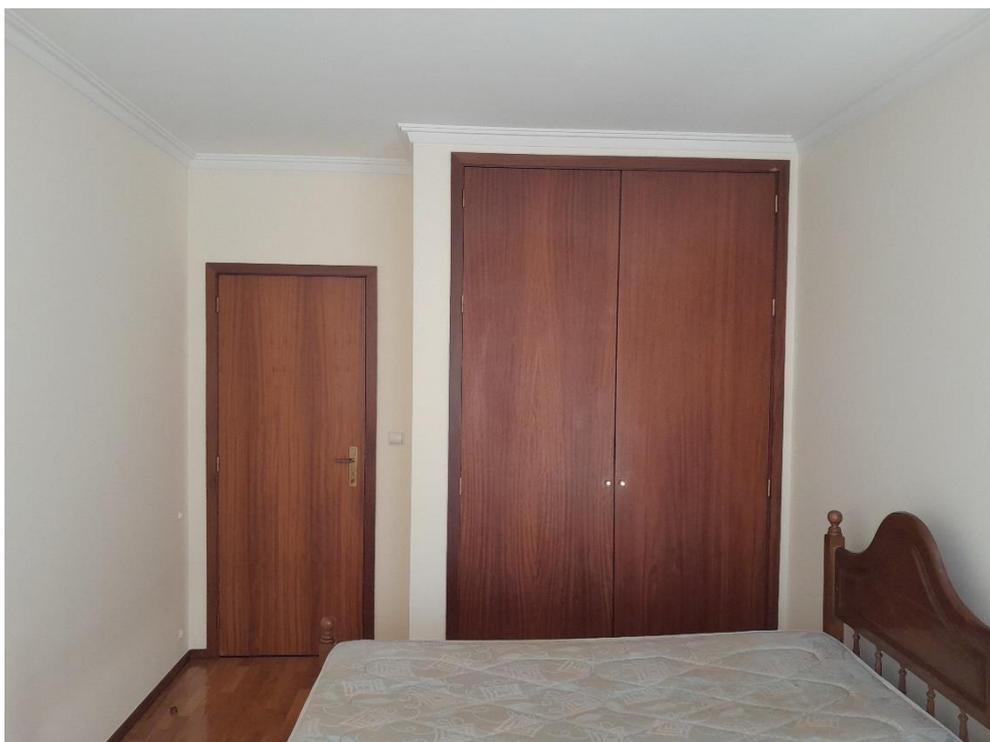
Quarto 1 – Pintura em bom estado

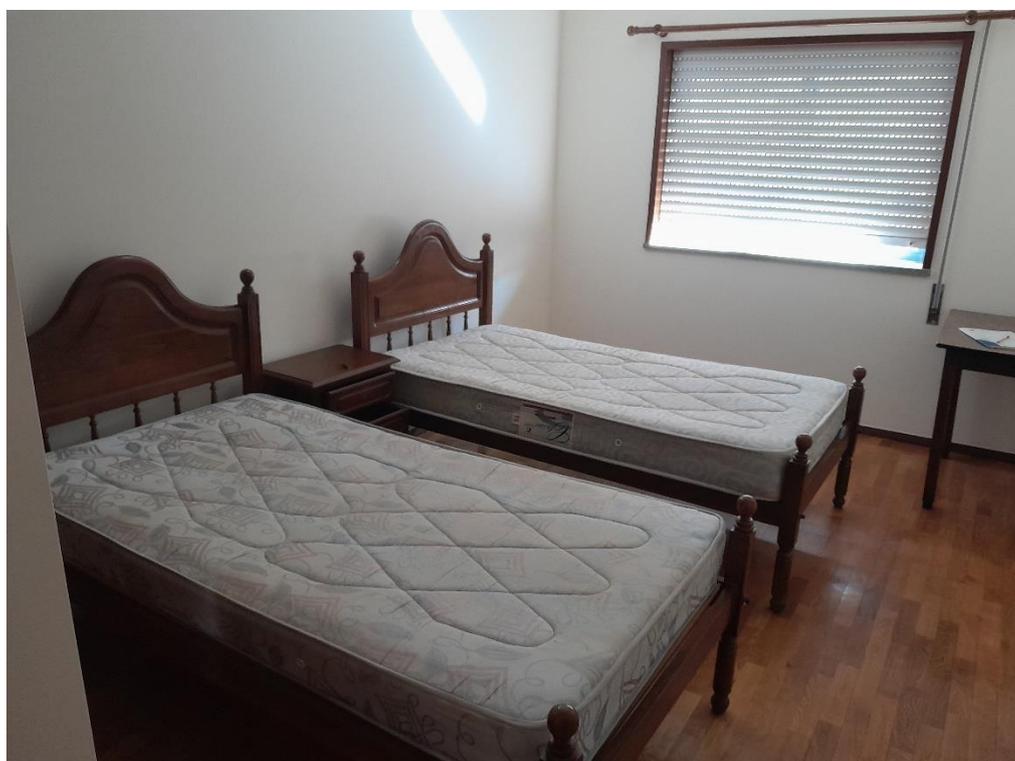
Quarto 1 – Pavimento em madeira, com leves sinais de uso

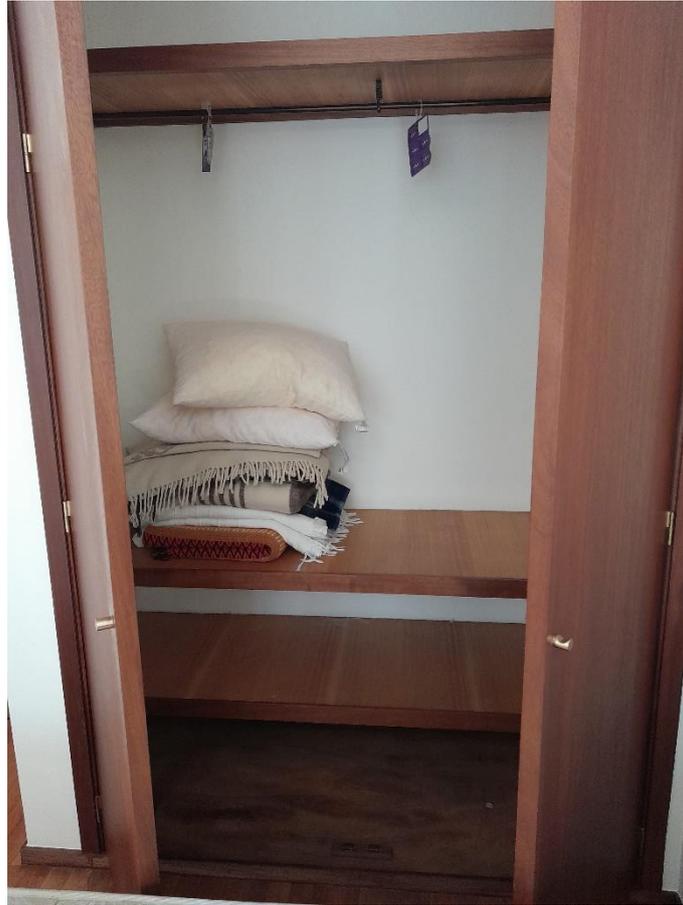
Quarto 1 – Armário embutido em bom estado

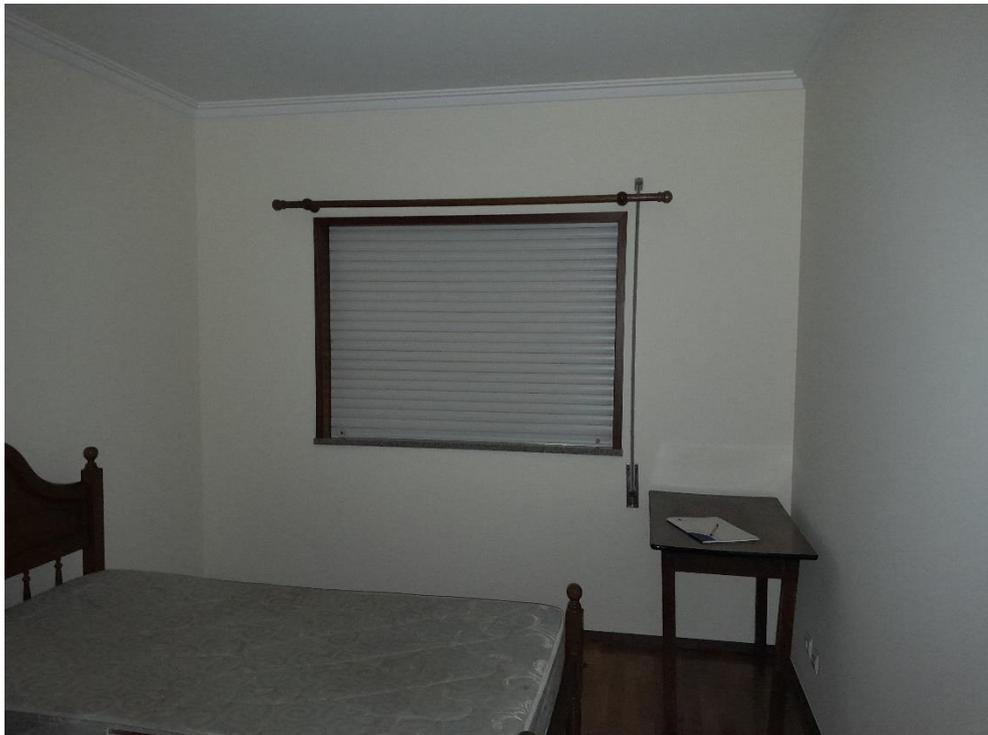
Quarto 1 – Estore em bom funcionamento, com fita nova

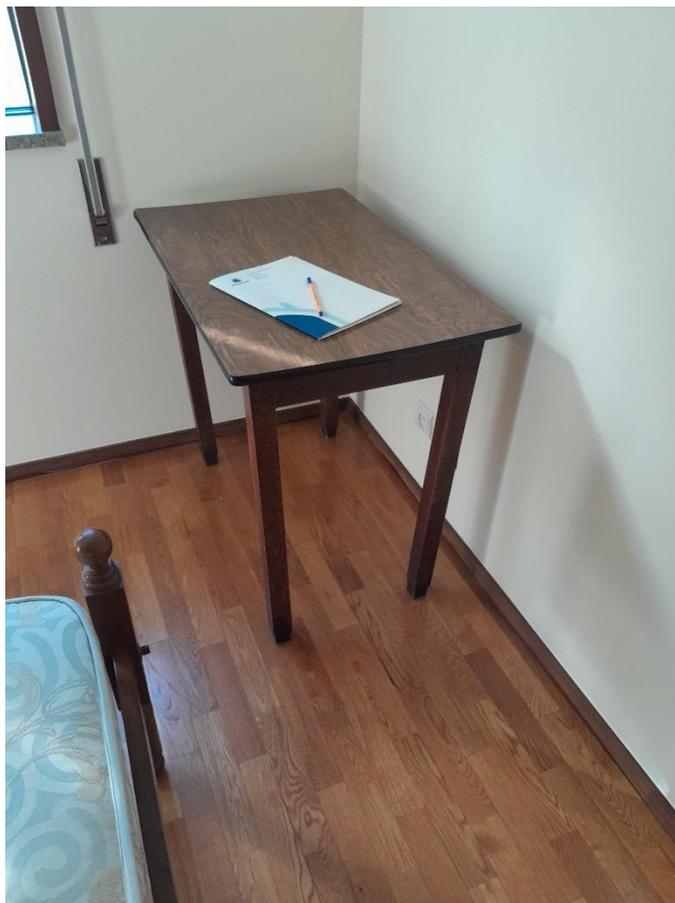
Quarto 1 – Mesa em estado razoável

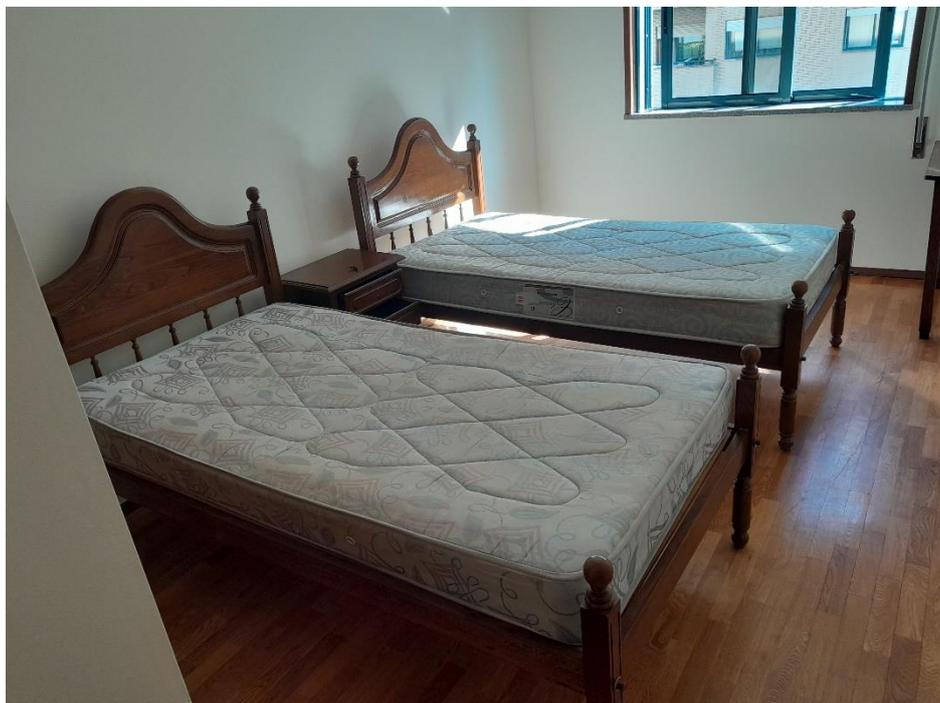
Quarto 1 – Camas de solteiro em estado razoável e colchões com bastante uso

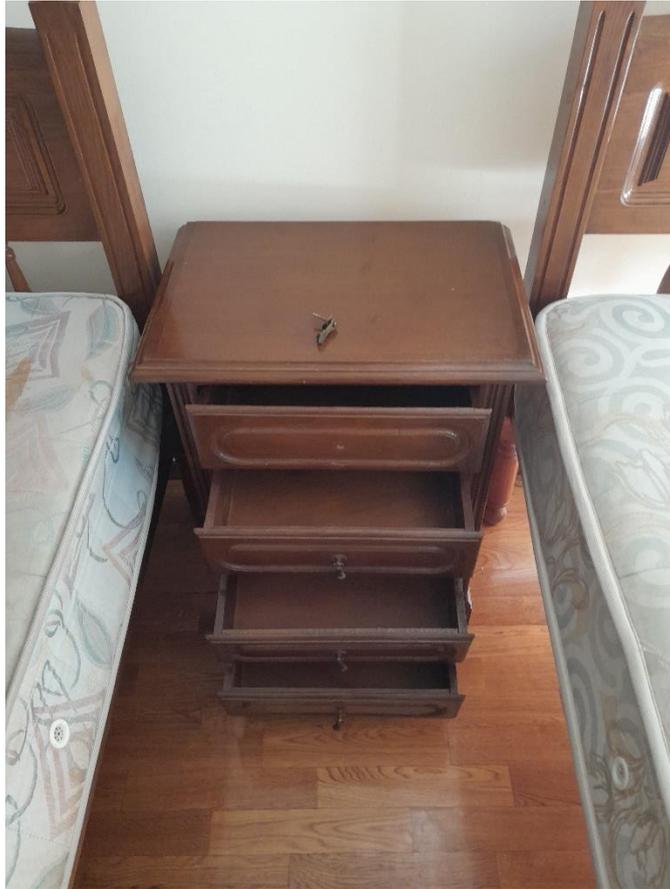
Quarto 1 – Mesinha cabeceira em estado razoável, mas com um puxador solto

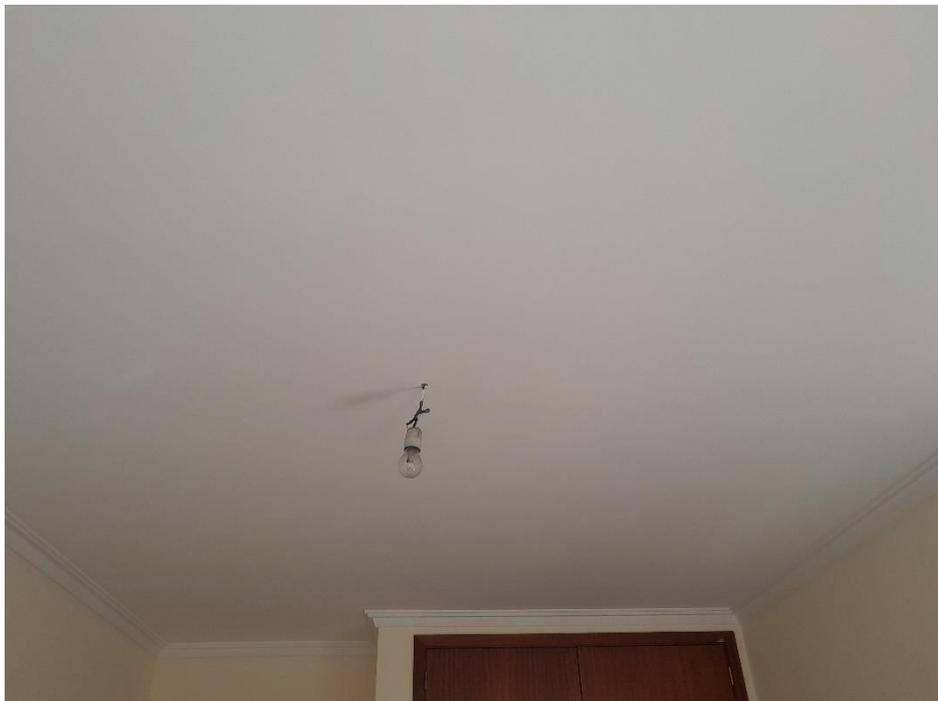
Quarto 1 – Pintura de teto em bom estado

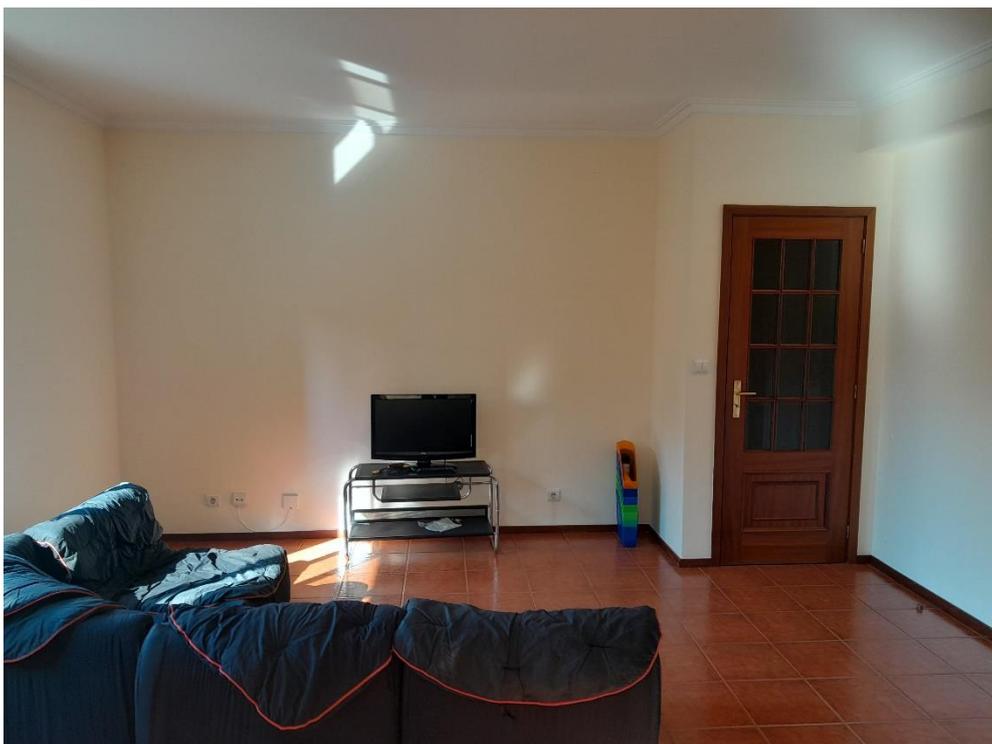
Sala – Pavimento em cerâmico em bom estado

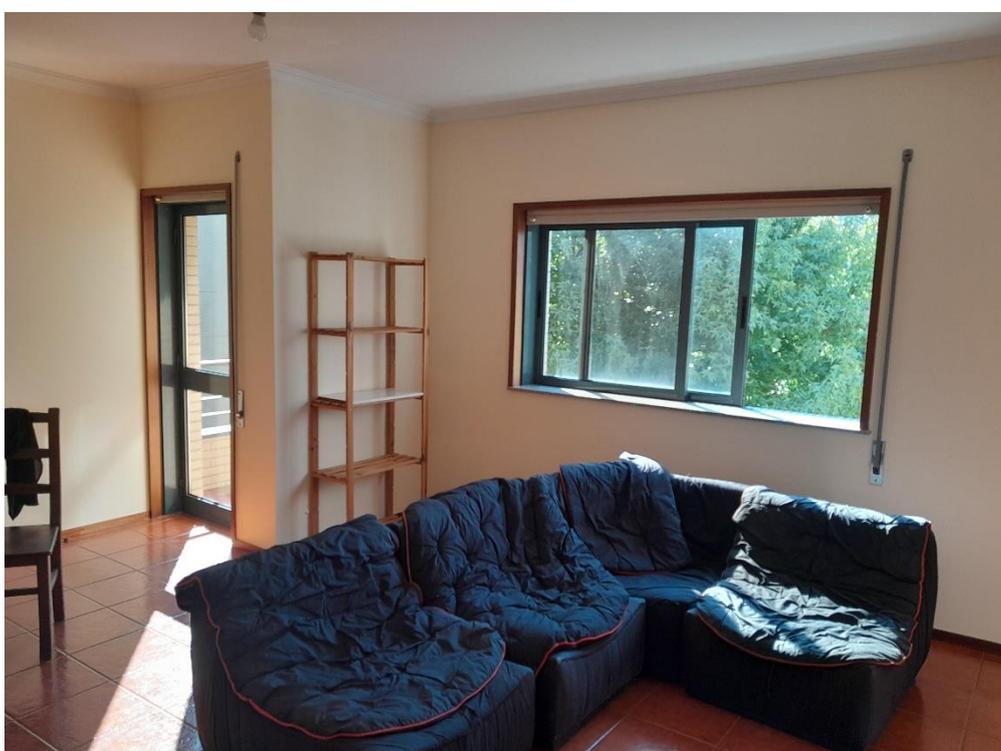
Sala – Pintura em bom estado

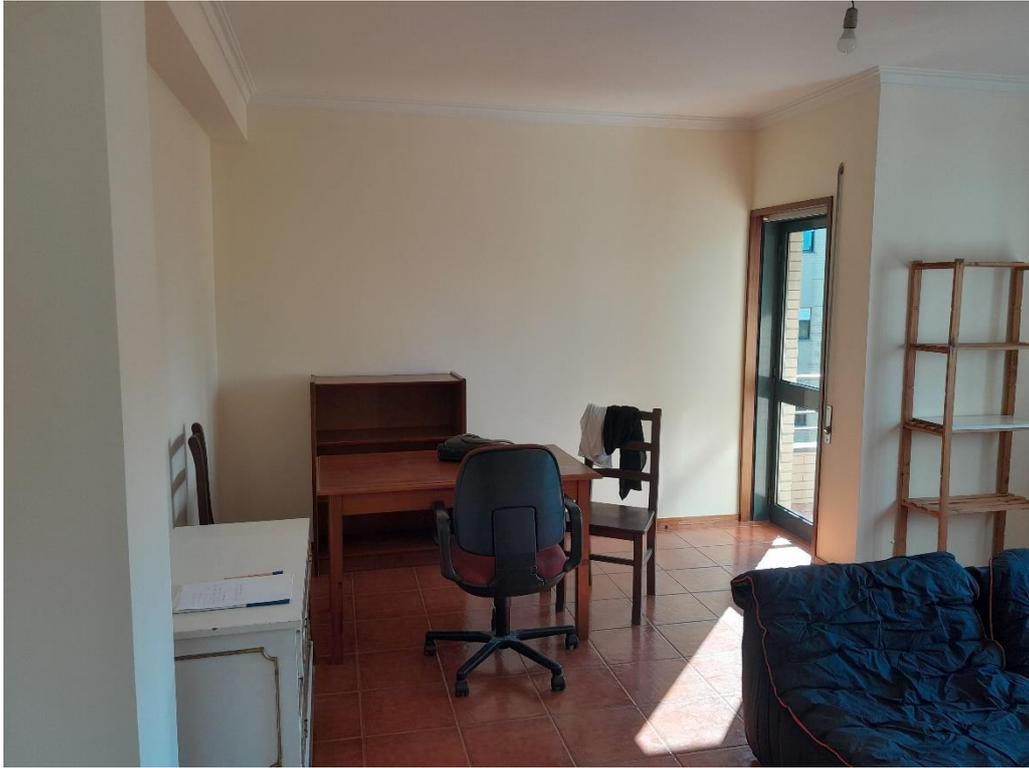
Sala – Pintura do teto bom estado

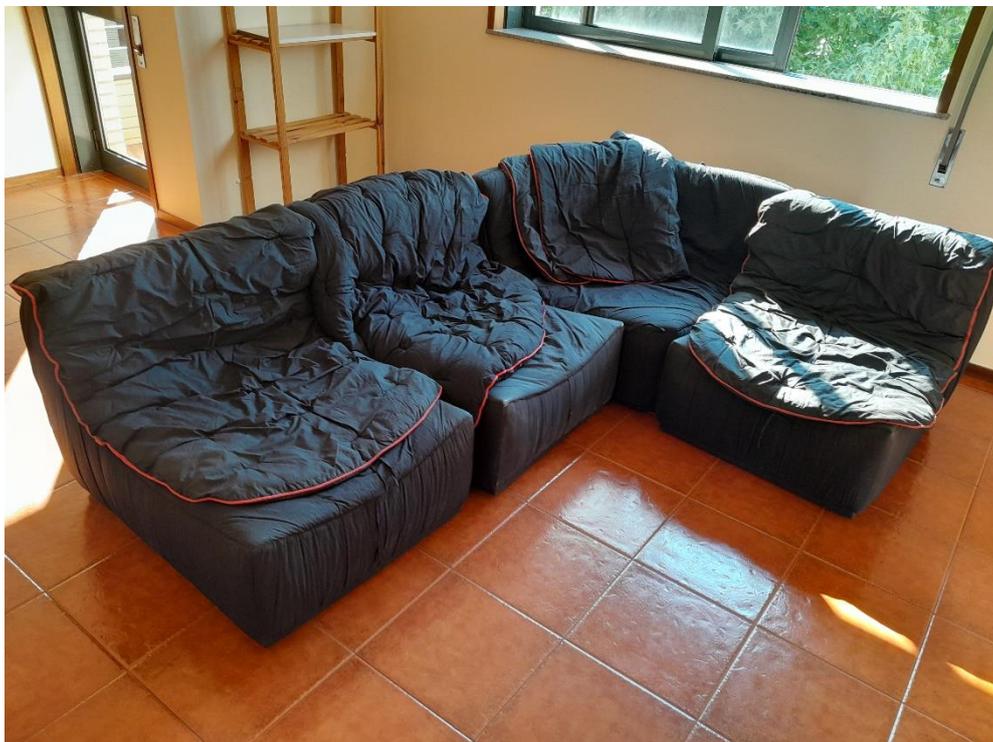
Sala – Sofá em estado razoável, com sinais evidentes de uso

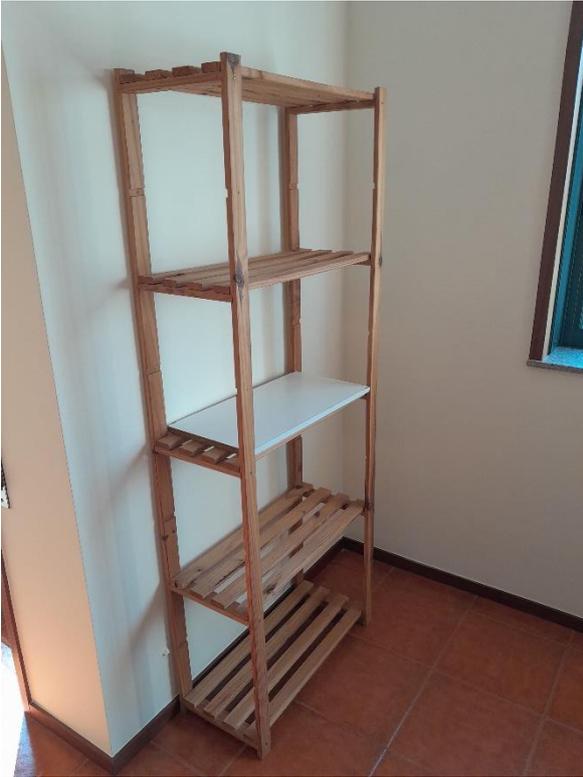
Sala – estante em estado razoável

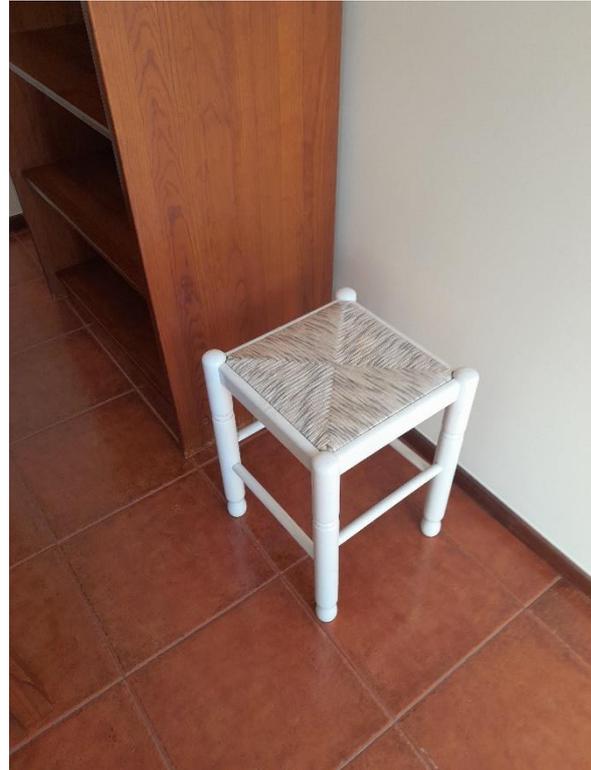
Sala – banco em estado razoável

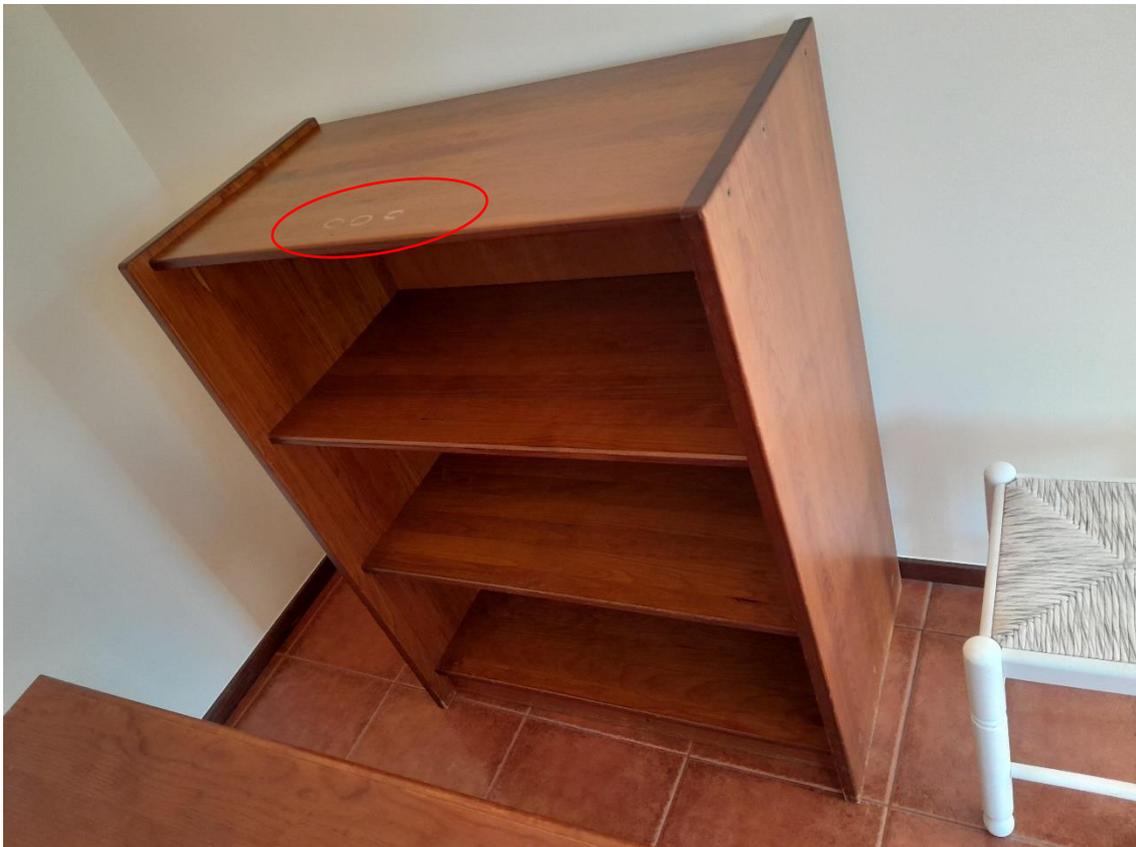
Sala – Estante em estado razoável, com marcas de uso

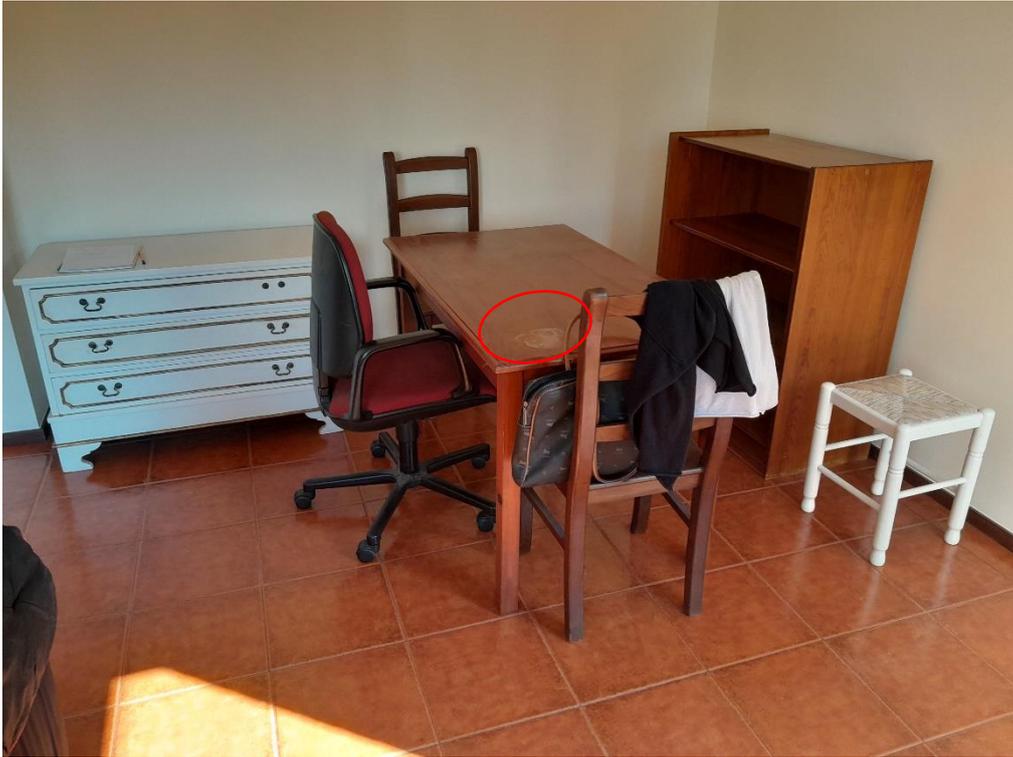
Sala – mesa e cadeiras, em estado razoável, mas com sinais de uso

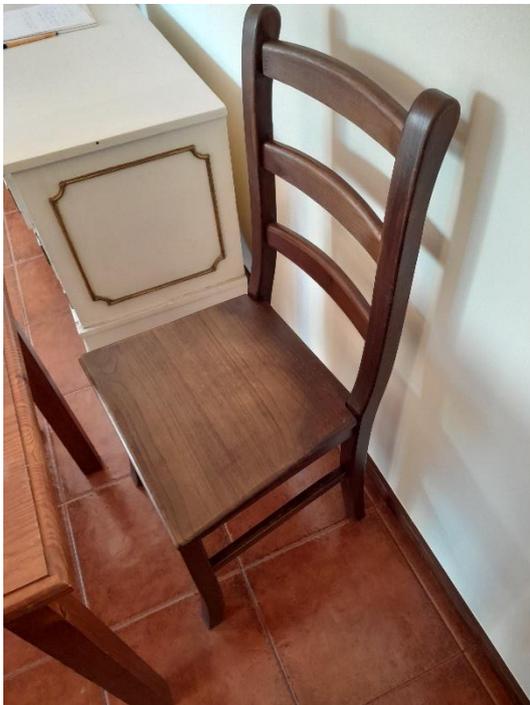
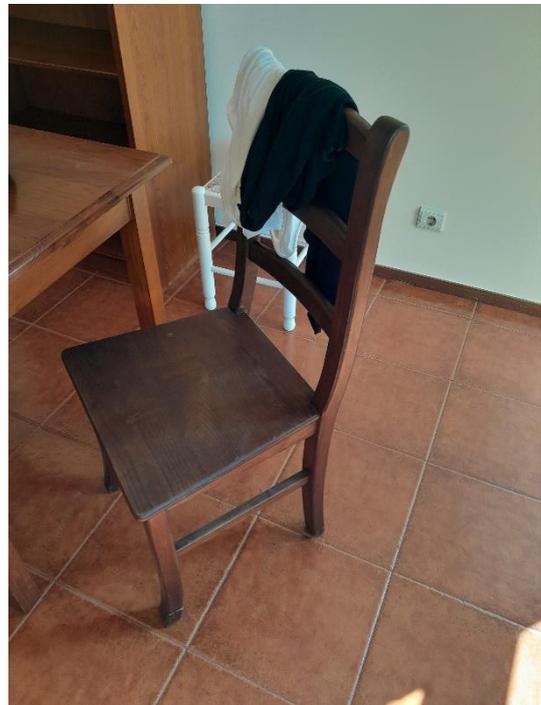
Sala – cadeiras em estado razoável, mas com sinais de uso

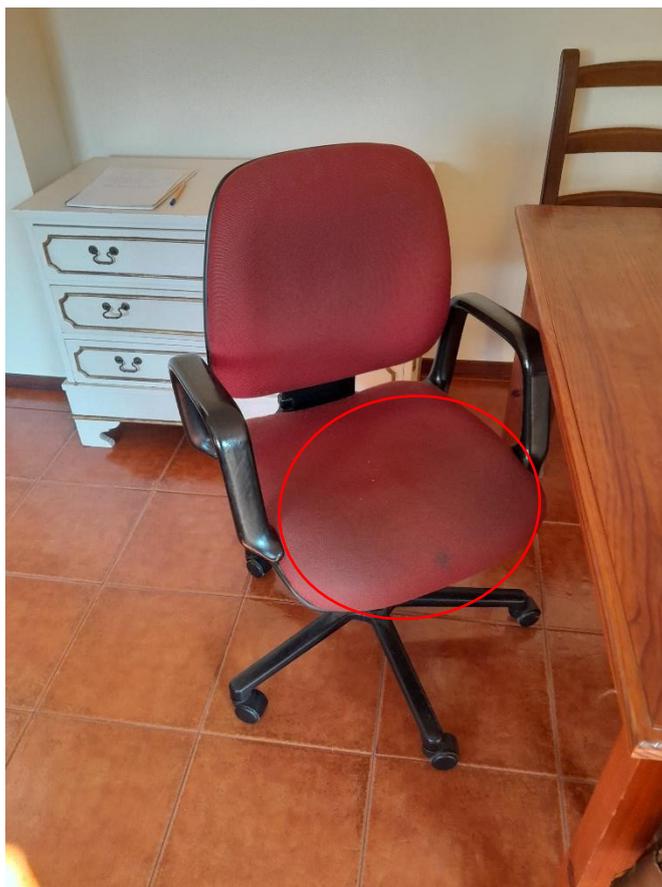
Sala – cadeira em estado razoável, mas com sinais de uso

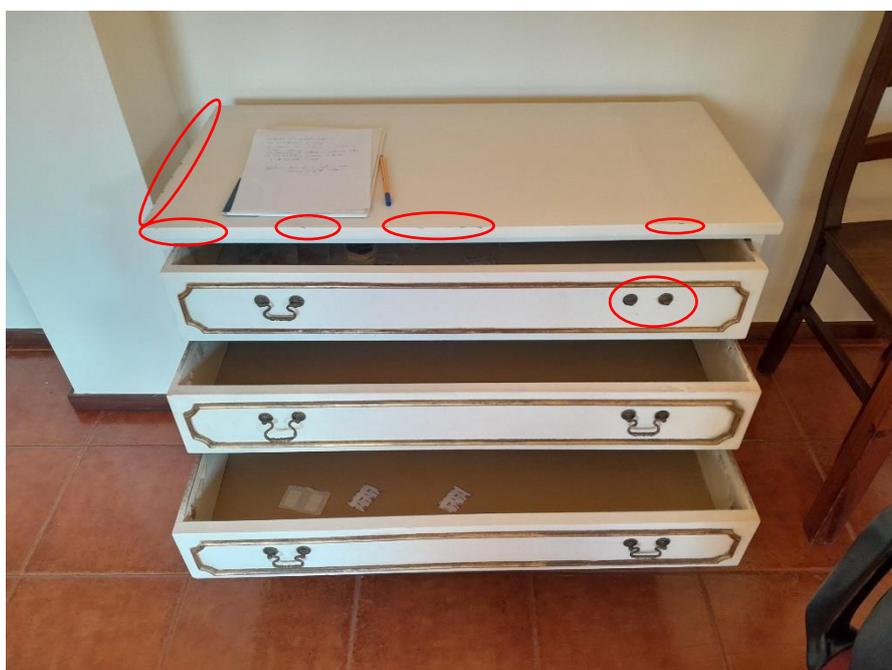
Sala – cómoda em estado razoável, mas com puxador danificado e com o tampo deteriorado nas arestas

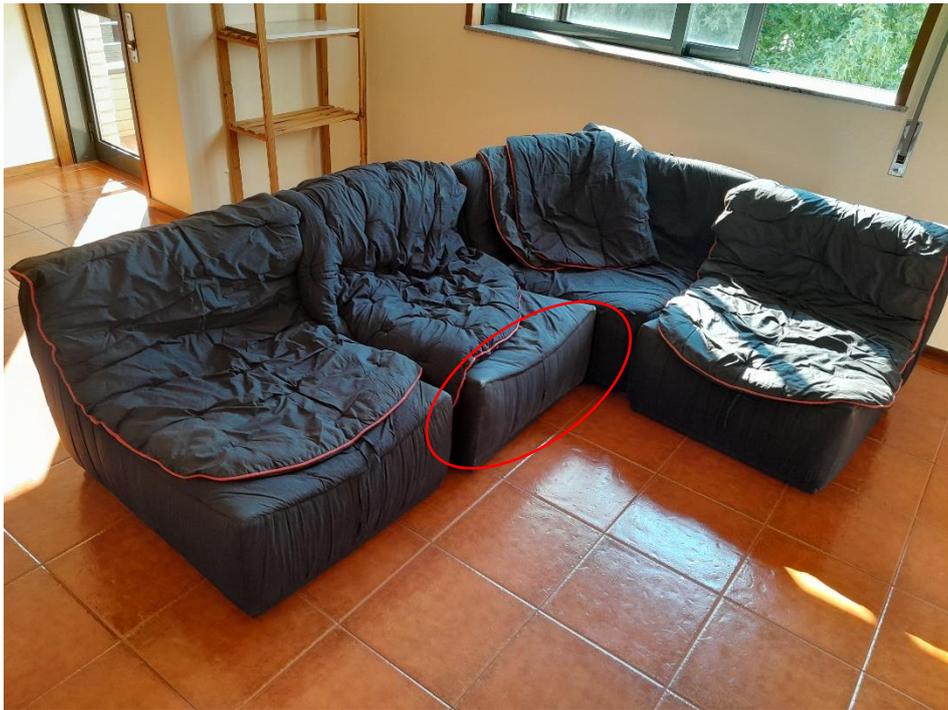
Sala – Sofá em estado razoável, mas com sinais evidentes de uso

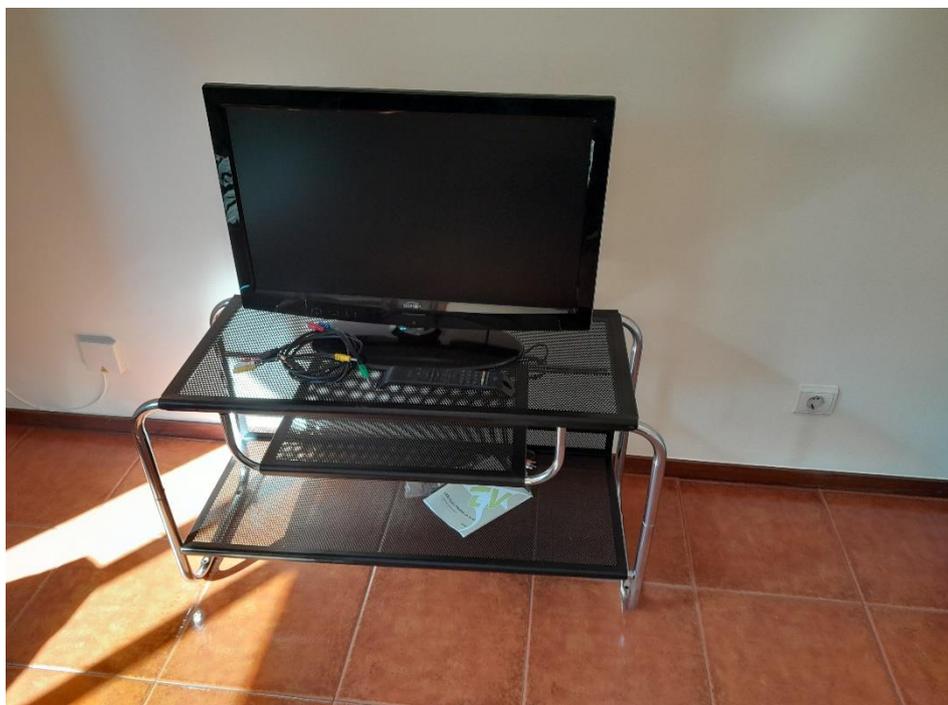
Sala – TV e mesa de apoio, encontram-se em estado razoável

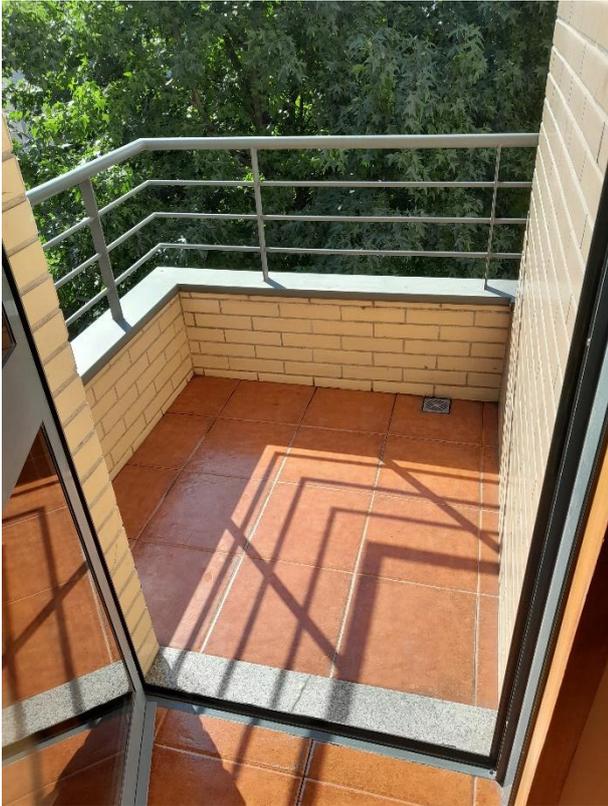
Varanda - pavimento em cerâmico

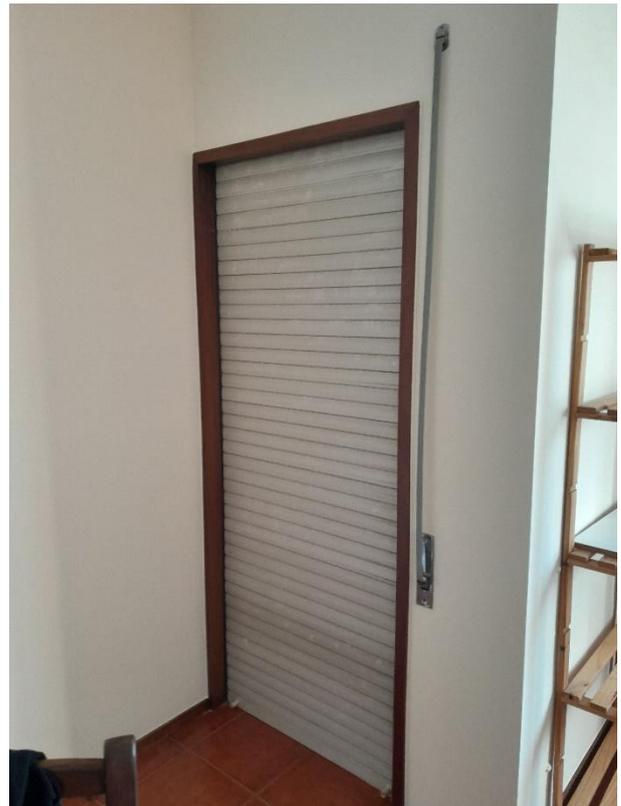
Sala – Porta de abrir reparada, segundo a proprietária a porta arrastava no pavimento;  
- Estore em bom funcionamento, com fita nova

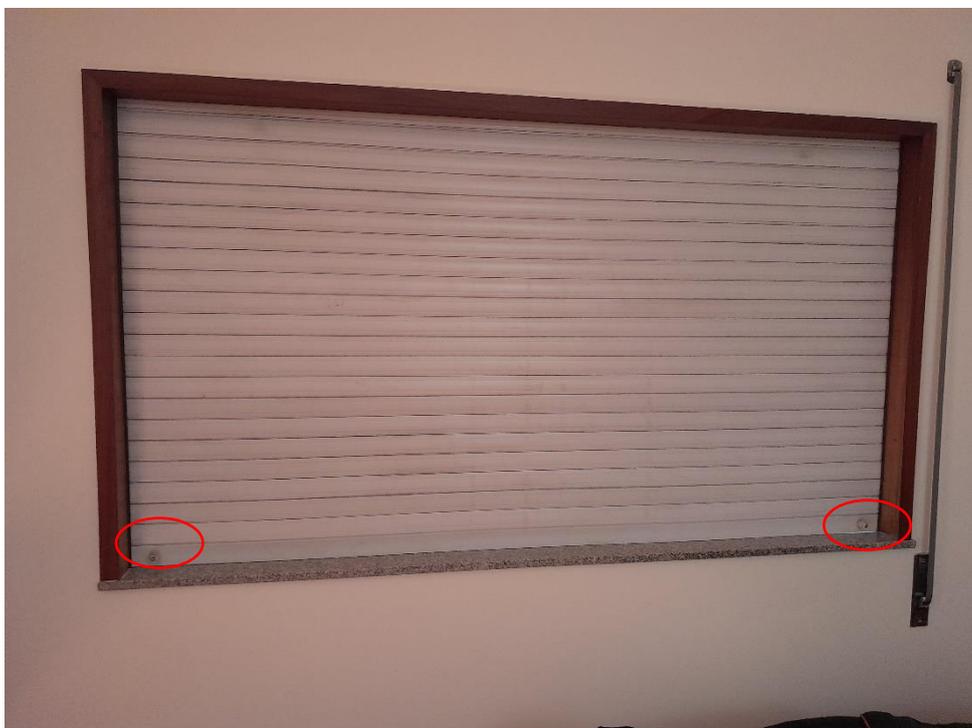
Sala – Caixilharia de janela em bom funcionamento, com roldanas novas;  
- Estore em bom funcionamento com batentes deteriorados

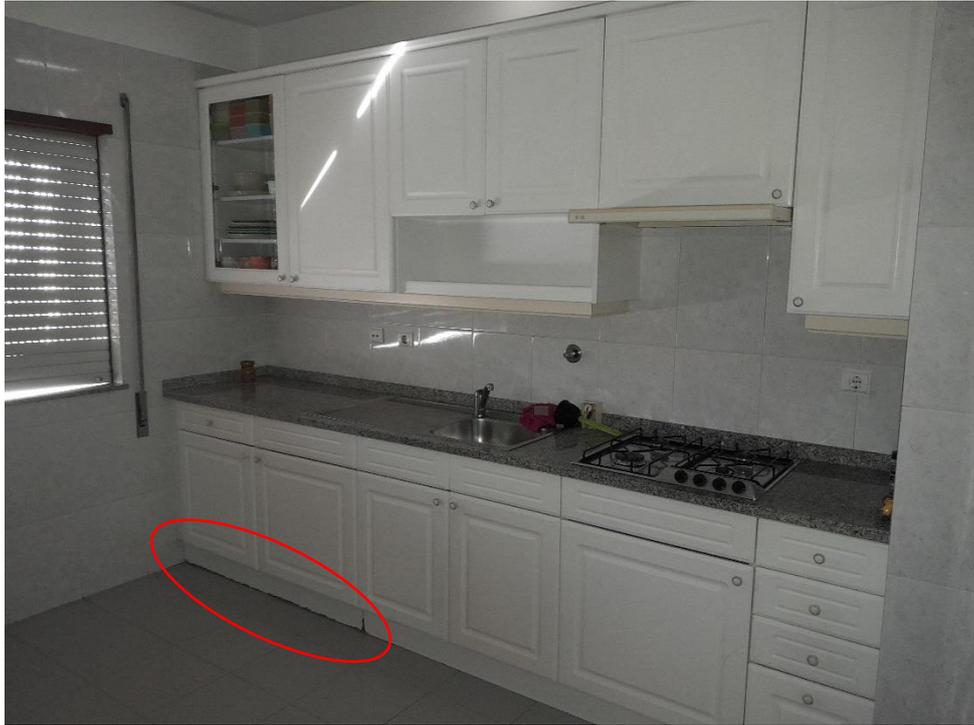
Cozinha – Móveis de cozinha em estado razoável, com sinais evidentes do uso e com o rodapé deteriorado

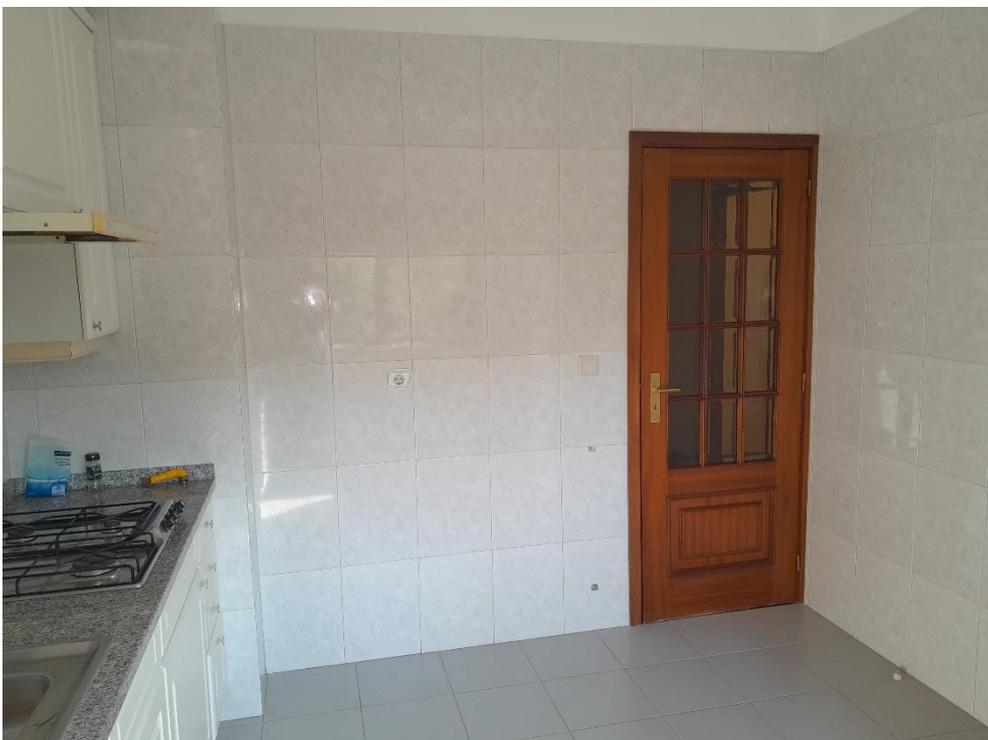
Cozinha – Paredes e pavimento revestido a cerâmica, encontrando-se em bom estado

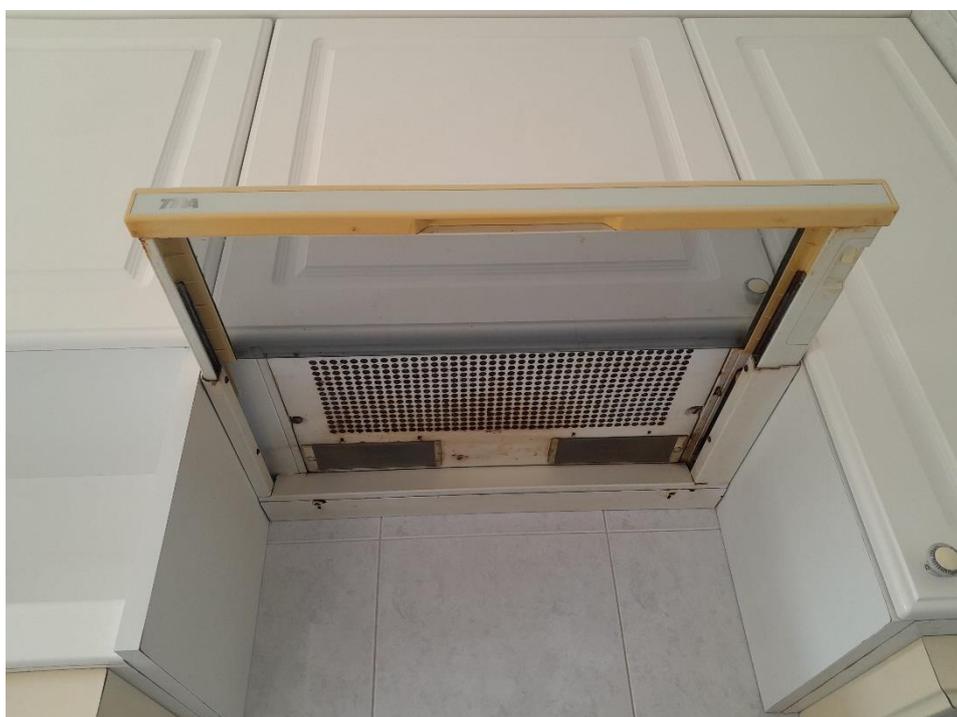
Cozinha – Mecanismo de exaustão (sem motor) com bastante uso e com sinais de oxidação

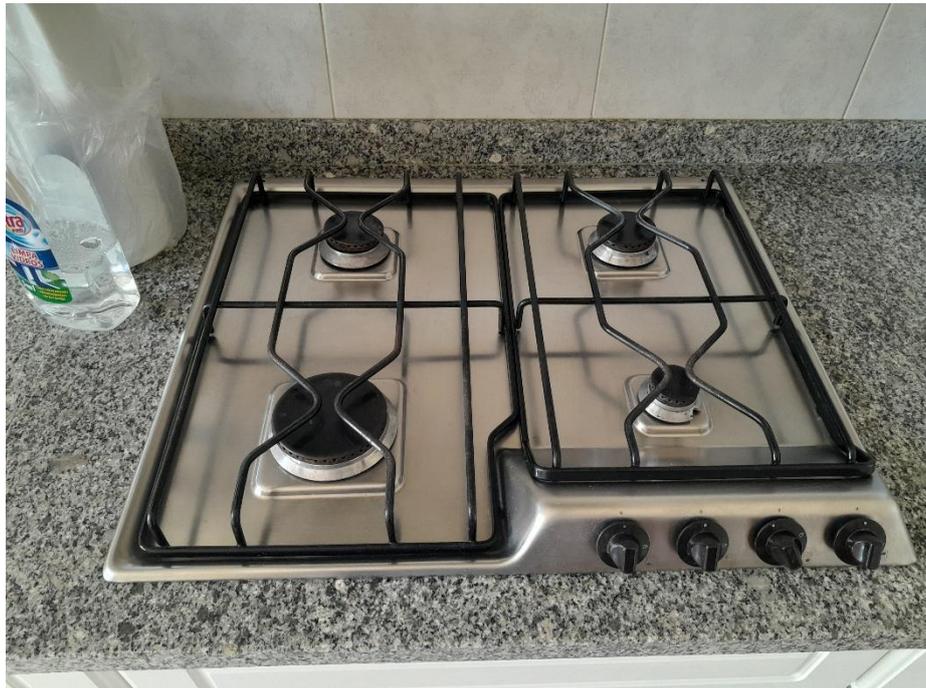
Cozinha – placa de fogão a gás em estado razoável

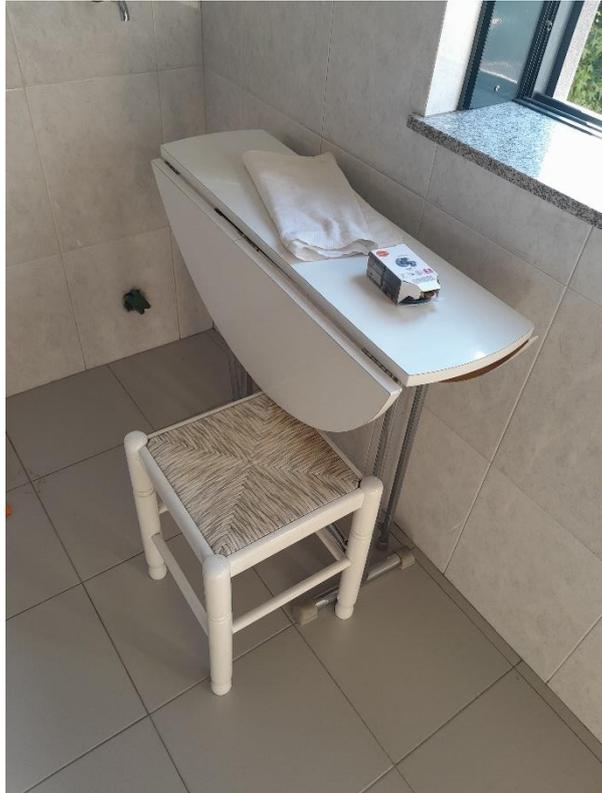
Cozinha – Mesa e banco em estado razoável

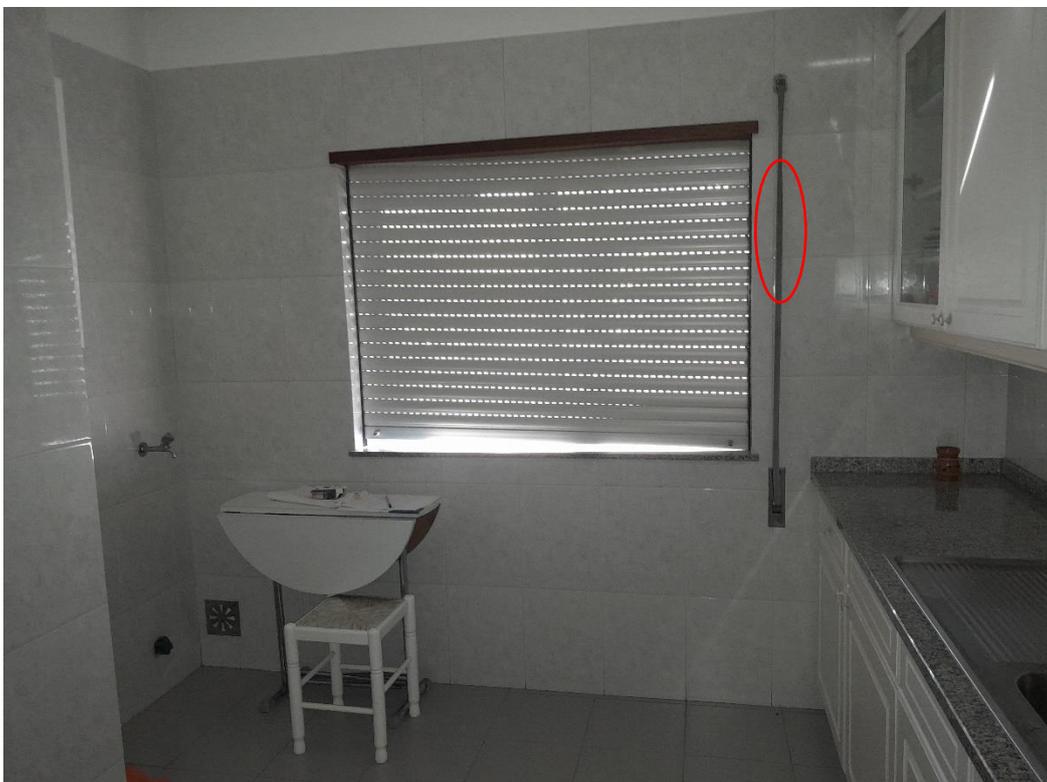
Cozinha – estore não fecha na totalidade e com a fita deteriorada

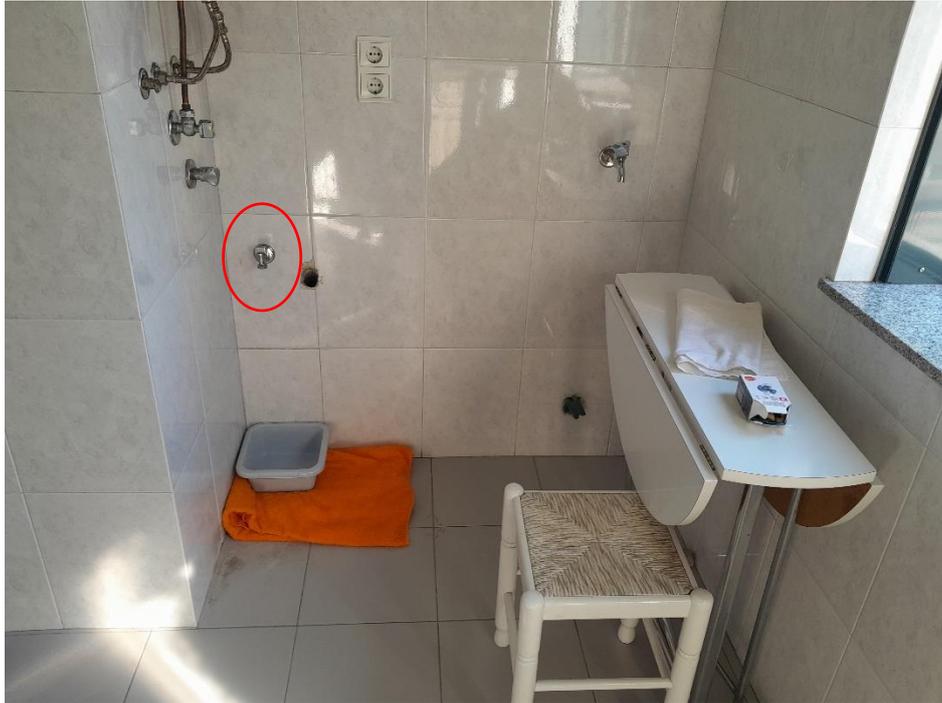
Cozinha – torneira de corte da MLR com deficiente vedação

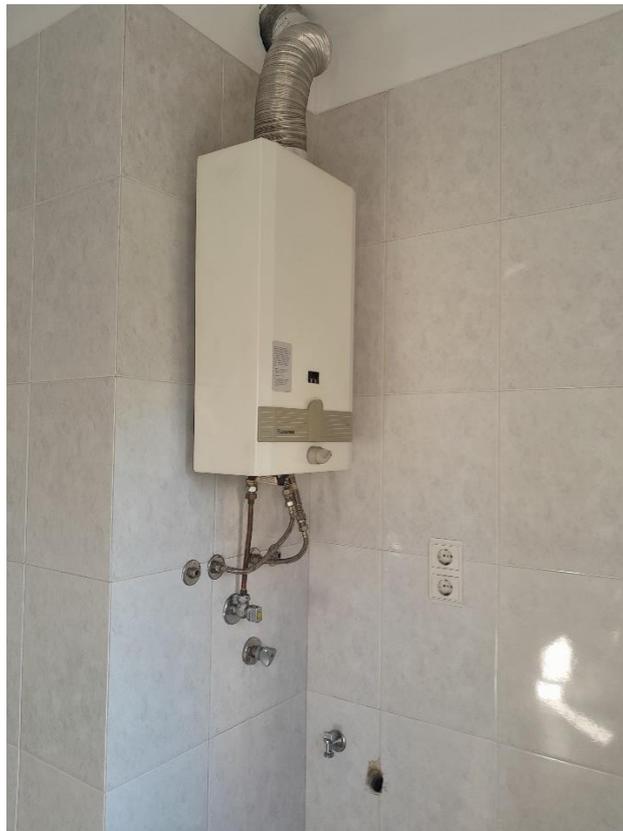
Cozinha: a proprietária vai remover o esquentador e não vai colocar outro

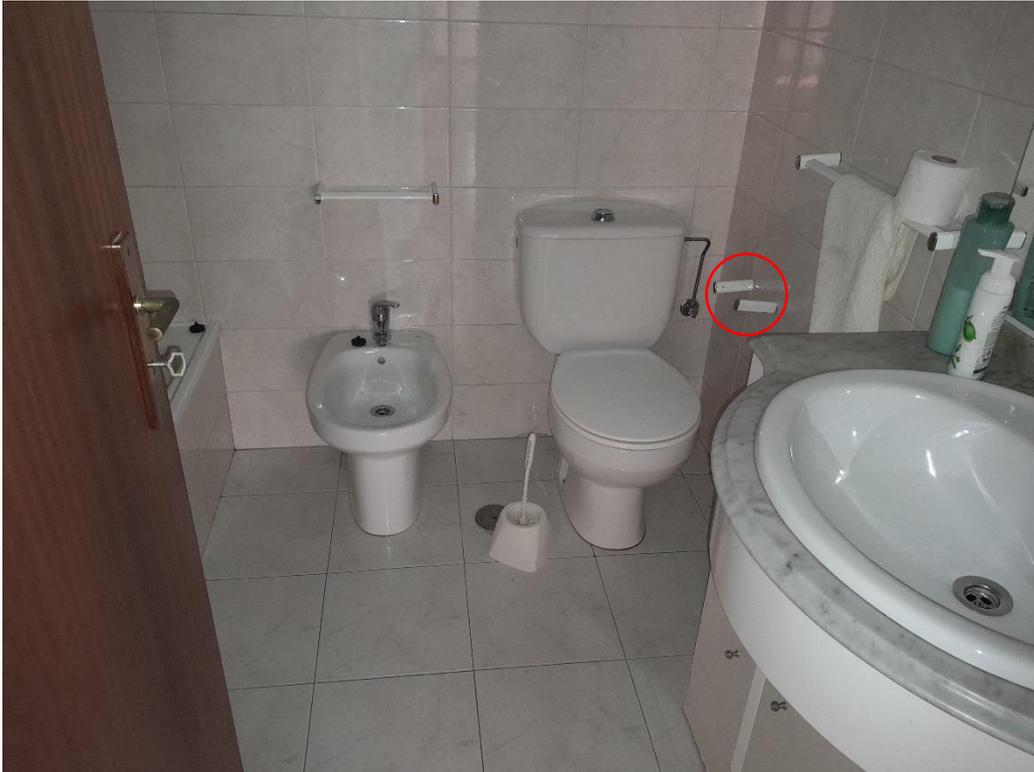
W.C. – Loiças sanitárias em estado razoável, tendo o sido substituído o mecanismo de autoclismo
