**Rua Luís Soares Barbosa, nº 12, 4º Esqº Trás (T1)**

*Data da visita: 23/09/2024*

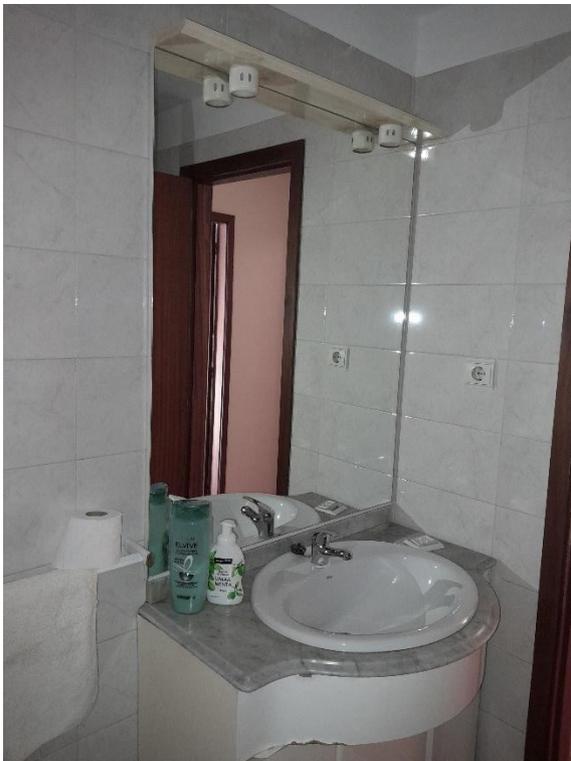
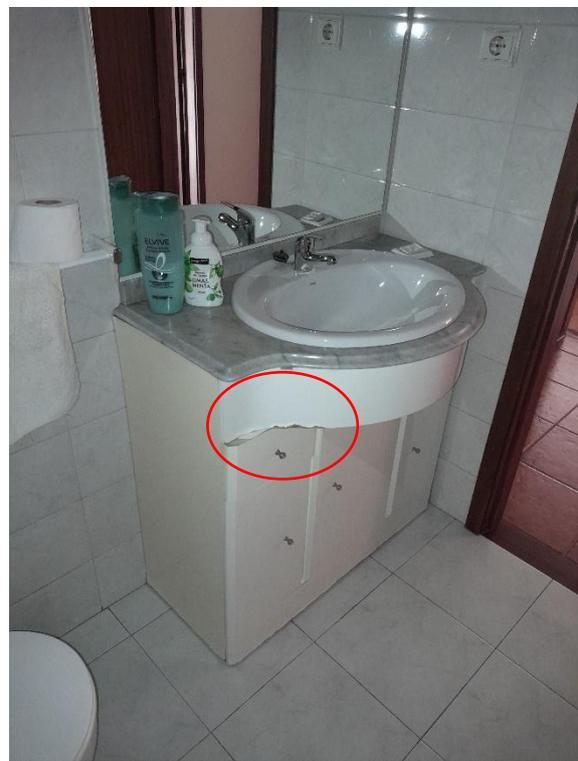
W.C. – Lavatório em estado razoável, com o armário deteriorado numa zona limitada

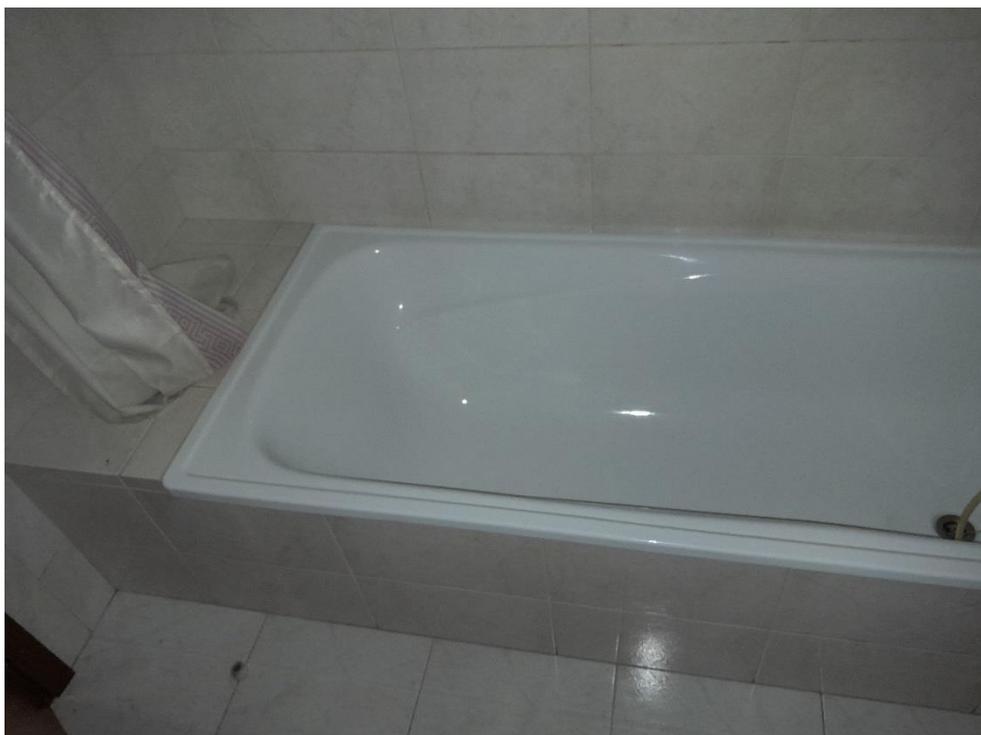
W.C. – Banheira em estado razoável, com danificada em dois pontos

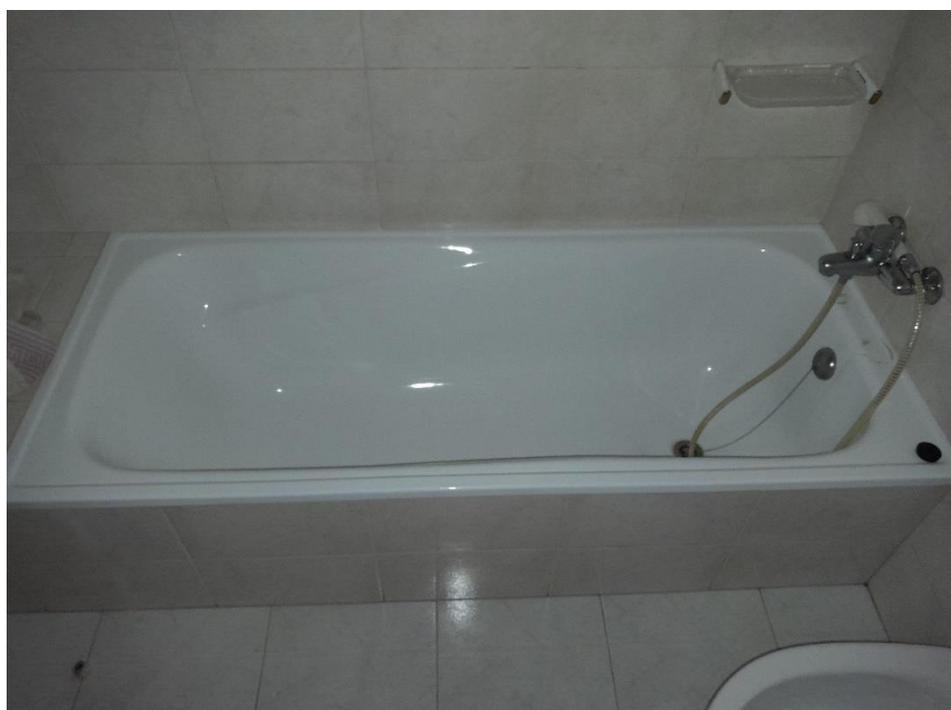
W.C. – Banheira em estado razoável, com danificada em dois pontos

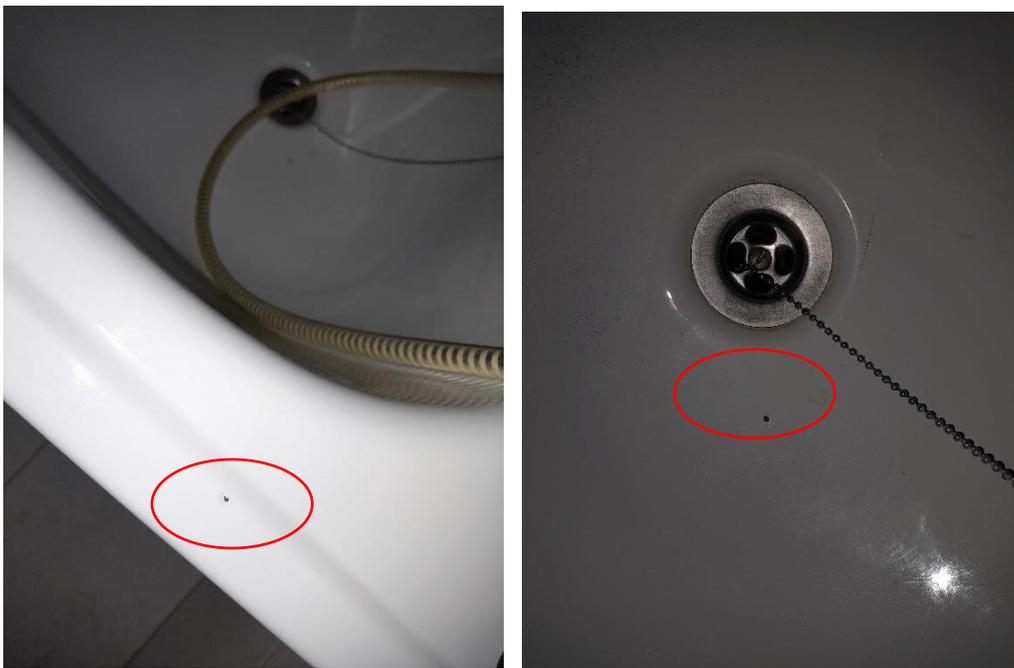
W.C. – Banheira em estado razoável, com danificada em dois pontos

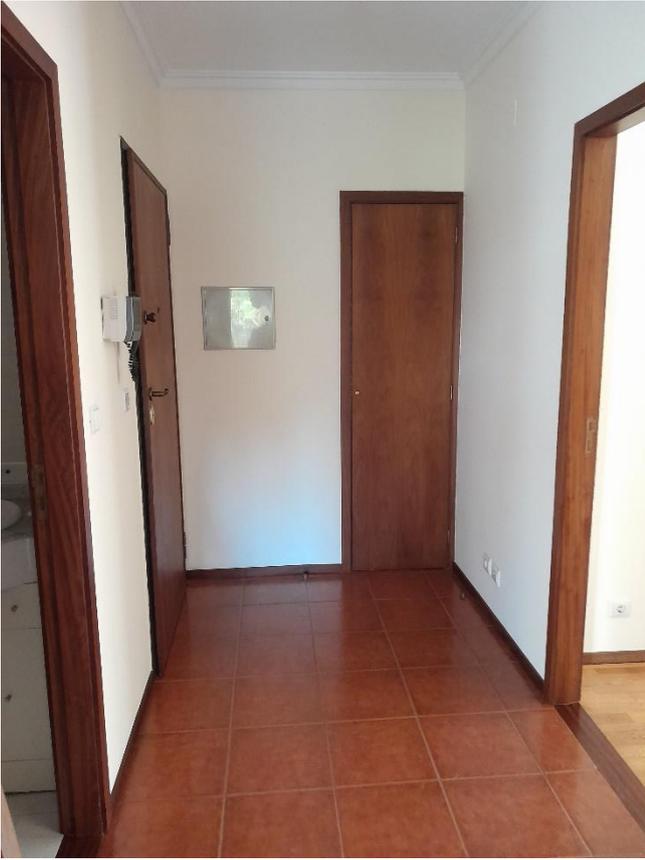
Hall – Pintura em bom estado

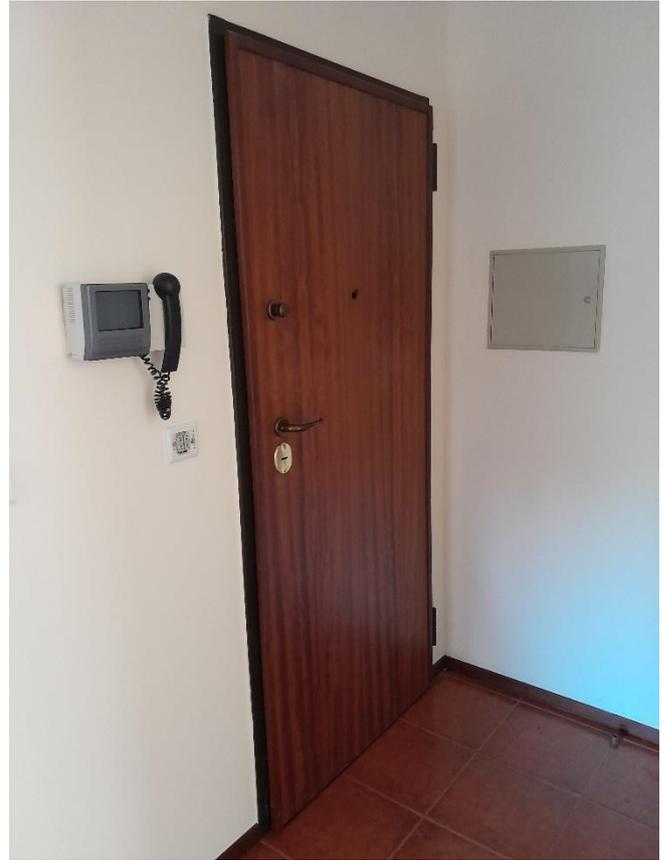
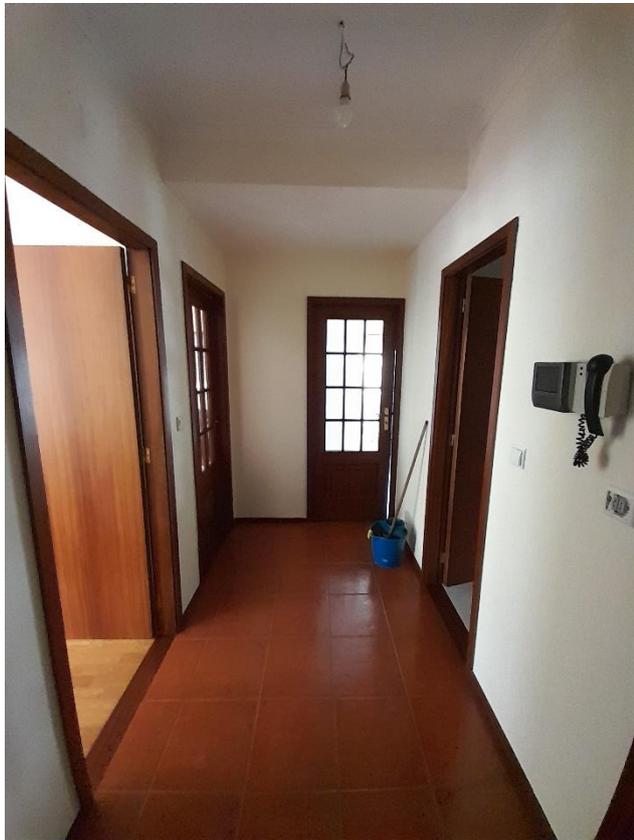
Hall – Pavimento em cerâmico em bom estado

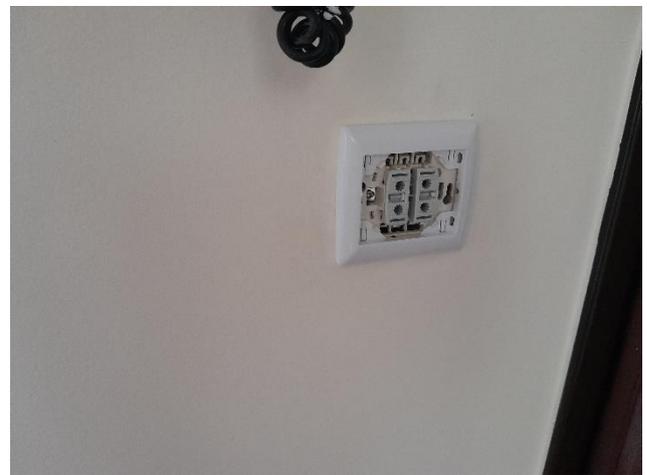
Hall – Interruptor sem teclas
